| PROTOKÓŁ PRZEGLĄDU PLACU ZABAW | | Miejsce wystawienia: | MOSINA | ORYGINAŁ/KOPIA* |
| Adres placu zabaw | ul. Nizinna MOSINA | Osoba wykonująca przegląd placu zabaw | | |

DOKUMENTACJA FOTOGRAFICZNA
Z PRZEGLĄDU PLACU ZABAW - MIASTO MOSINA
5. UL. NIZINNA

DOKUMENTACJA FOTOGRAFICZNA
Z PRZEGLĄDU PLACU ZABAW - MIASTO MOSINA
11. UL. CZAJKOWSKIEGO

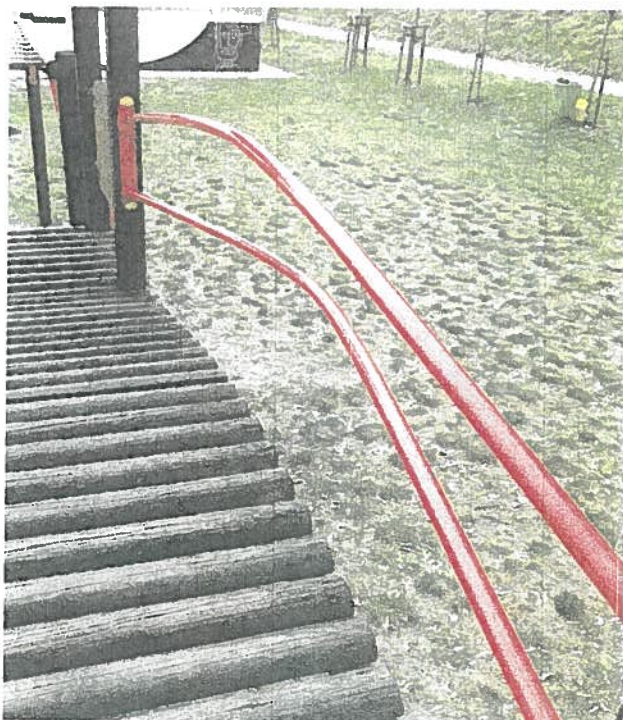
Fot. nr 1. ZESTAW ZABAWOWY: przejście łukowe - wygięte poręcze do wyprofilowania

| 1 | ZESTAW ZABAWOWY - podest: impregnacja lakierobejca; przejście łukowe: wyprofilować obustronne poręcze łukowe metalowe, impregnacja lakierobejca; trap: impregnacja lakierobejca; kratownica drewniana: drążek poziomy (2 szt. - górny i środkowy) do wymiany; impregnacja lakierobejca; drabinka dwustronna: wymiana szczebli drewnianych (6 szt.), impregnacja lakierobejca; daszki: do wymiany; burta: 2 szt. do pomalowania | szt. | 1 | |

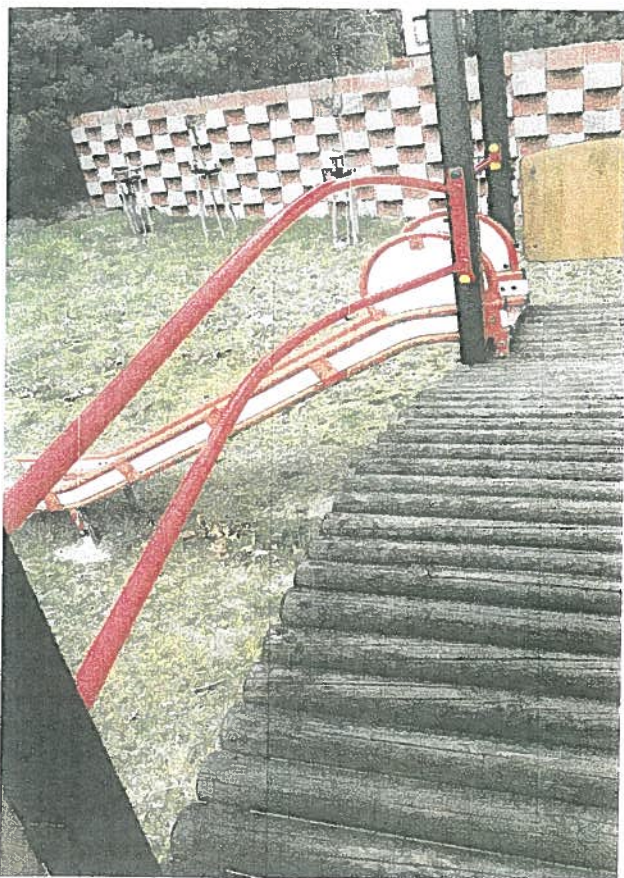
Fot. nr 2. ZESTAW ZABAWOWY: przejście łukowe - wygięte poręcze do wyprofilowania

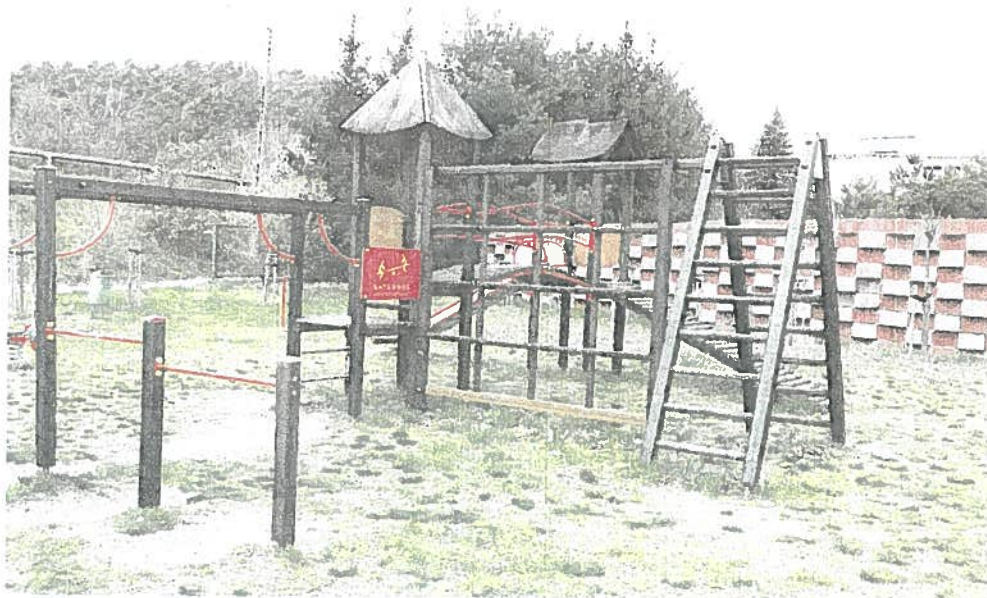
Fot. nr 3. ZESTAW ZABAWOWY: kratownica drewniana - drążek górny i środkowy poziomy do wymiany

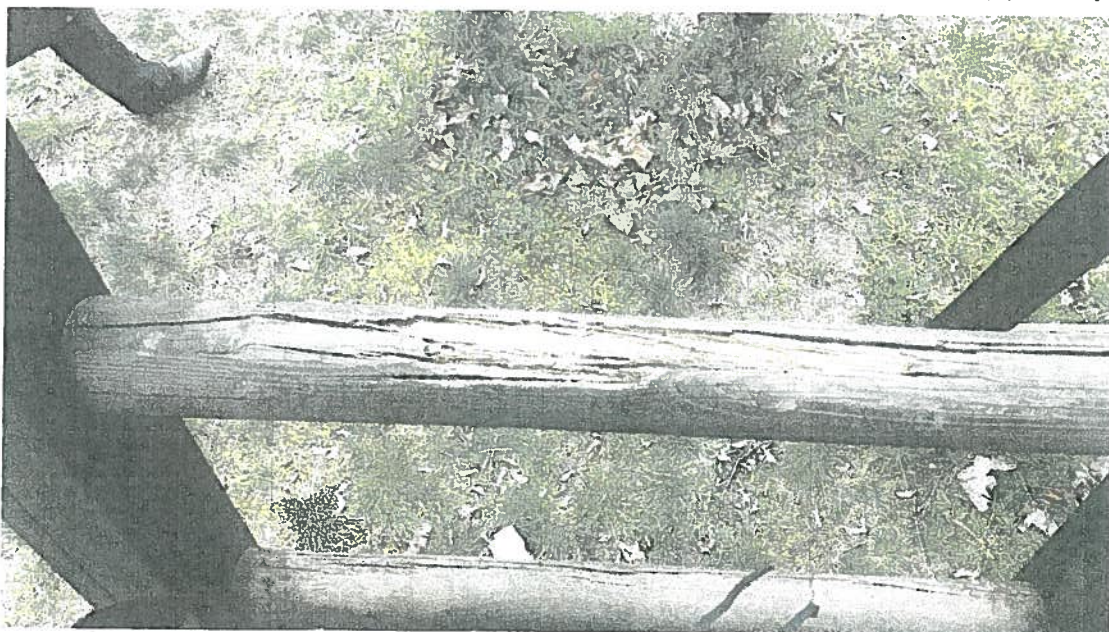
Fot. nr 4. ZESTAW ZABAWOWY: drabinka dwustronna - 6x szczelki do wymiany

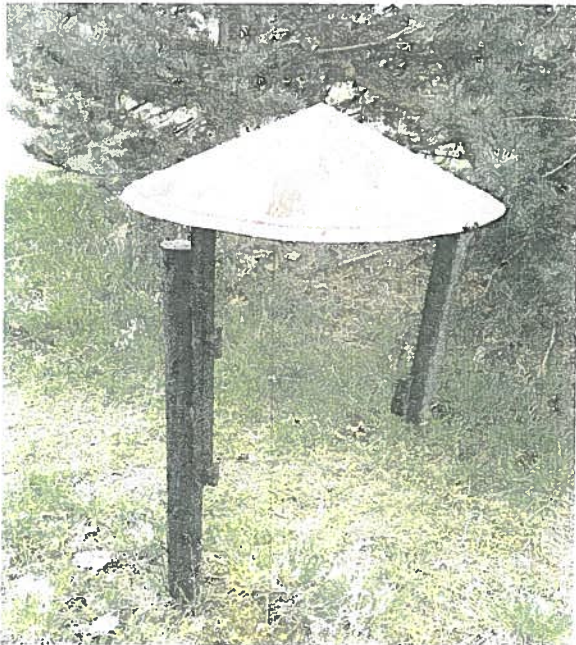
Fot. nr 8. Pozostałość po koszu na śmieci usunąć lub doposażyć

| 6 | Pozostałość po koszu na śmieci usunąć lub doposażyć, resztę oczyścić z rdzy i pomalować | szt. | 1 | |

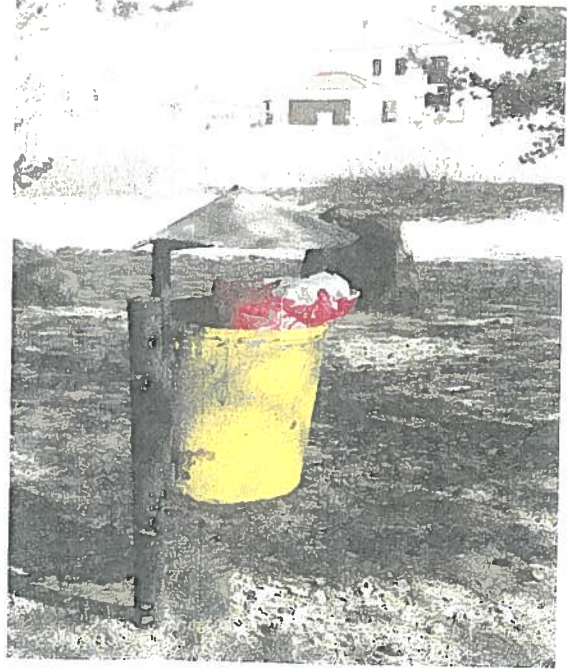
Fot. nr 5. KOSZ NA ŚMIECI METALOWY
- oczyścić z rdzy

| 5 | KOSZ NA ŚMIECI METALOWY - oczyścić z rdzy, pomalować | szt. | 2 |
